## 九州事務所が設計監理を行った「住吉神社能楽殿（指定文化財）」がオープンしました！

工事名称：「令和3～5年度住吉神社能楽殿整備工事」（竣工年月：2023年9月）

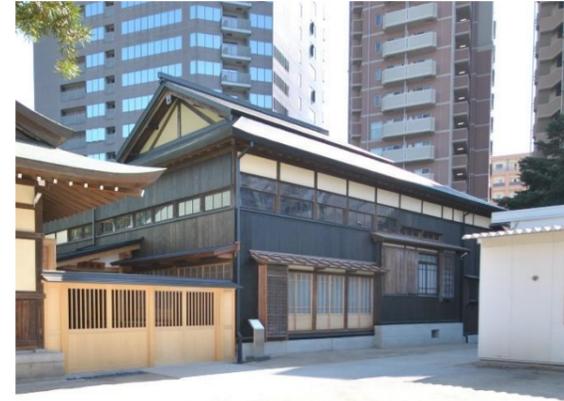
竣工 全景

当初計画は、雨漏りによる屋根葺替えと耐震補強、活用のための設備更新が中心でしたが、修理を進める中で意匠の様々な変遷が判明し、内外問わず随所で復原修理を行う整備となりました。外観では、建築当初の杉板縦張りや漆喰壁の上にモルタル外壁が覆っていたことが判明しました。内観では、客席壁面の建築当初の虹梁風の意匠を上から塗装板壁で覆っていたことが判明しました。それぞれ建築当初の姿に復原し、他にも棹縁天井等、丁寧に復原を行い、能楽殿建築当時の姿にできる限り回復することが出来ました。

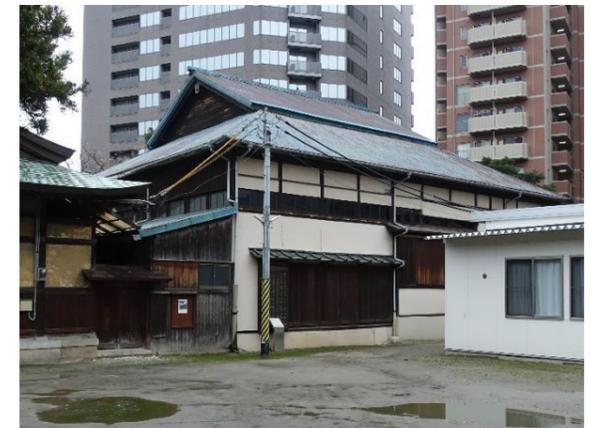
修理前 全景

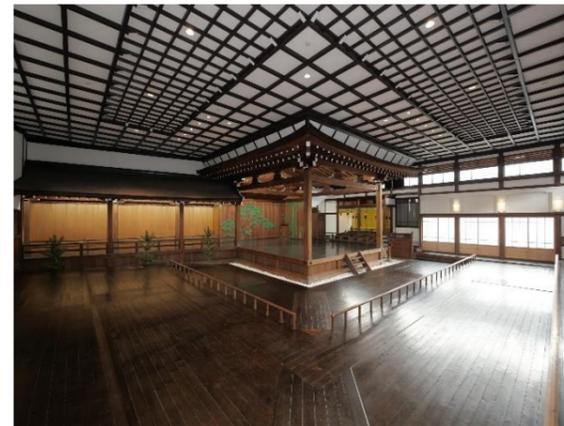
竣工 能舞台と客席

国内に現存する栈敷式木造能楽殿は、住吉神社能楽殿と杉並能楽堂（東京都杉並区指定有形文化財）の2件のみです。どちらも、能舞台が能楽殿の室内に内包される入れ子式で、舞台及び脇座、後座、橋掛、鏡の間、楽屋、客席から構成されます。舞台の床下に音響効果を高める甕が置かれているのも特徴です。なあでも住吉神社能楽殿は、舞台向かって右手に栈敷の貴賓席を設けており、全国的に珍しく貴重な造りになっています。
